## LAPタイムが取れない場合の確認事項

2010年8月10日  
パーカル株式会社

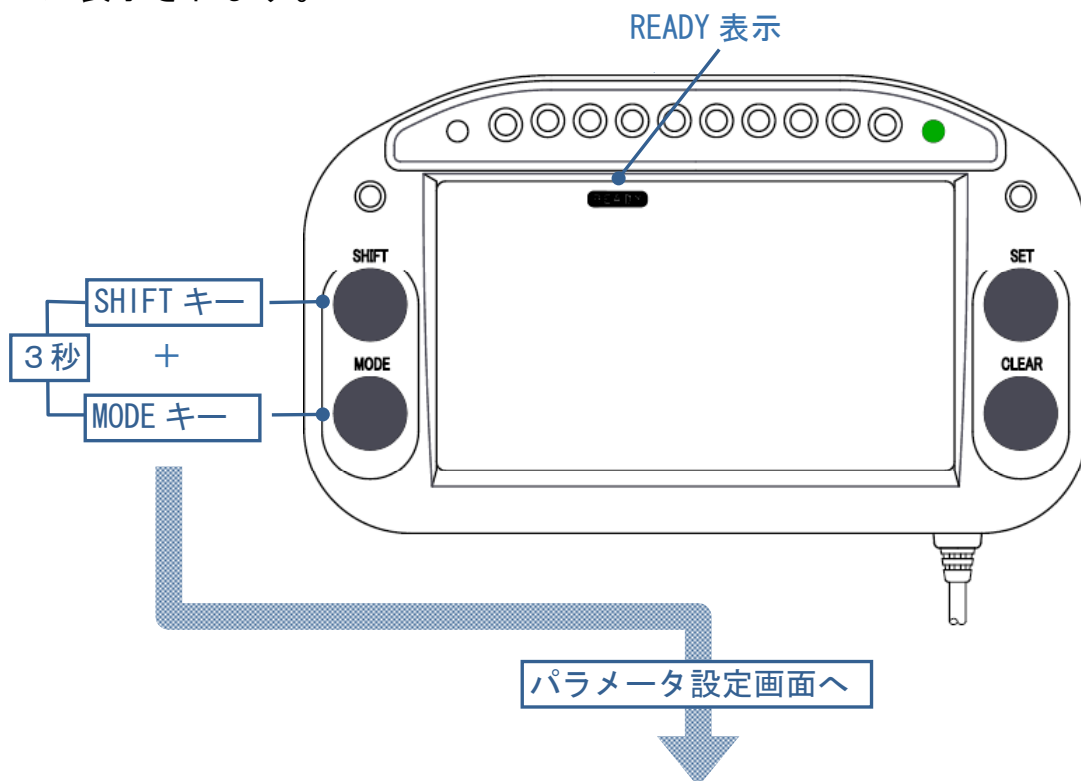
＜本体をパラメータ設定画面にするには＞

1. ディスプレイ画面に[READY]が表示されているのを確認してください。  
[READY]が表示されていない場合は、CLEAR キーを押して表示させてください。
2. SHIFT キーと MODE キーを同時に3秒長押しするとパラメータ設定画面に切り替わり、ディスプレイ左上にパラメータ No. が表示されます。
3. CLEAR キーを押して、No. 0～19 までのパラメータを順に設定してください。MODE キーを押すと、パラメータ No. 降順に設定が確認できます。
4. CLEAR キーを3秒長押しすると設定が確定され、初期画面に戻り[READY]が表示されます。

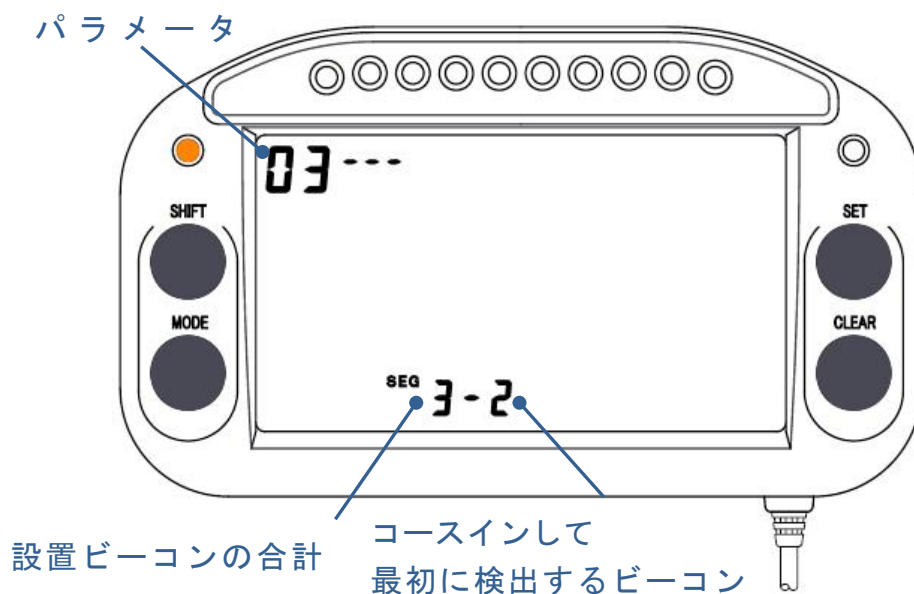
## ① 計測区間の設定

最初に、設置ビーコンの合計数を設定し、つぎにピットアウトして最初に検出するビーコン No. を入力します。

※ CLEAR キーを押して、パラメータ No. 3 を表示して下さい。

1. SET キーを押して、コースに設置されているビーコンの合計数を入力します。
2. SHIFT キーを押して点滅を右に移動し、SET キーを押して最初に検出するビーコンの No. を入力します。
3. CLEAR キーを押すと、次の設定画面に切り替わります。

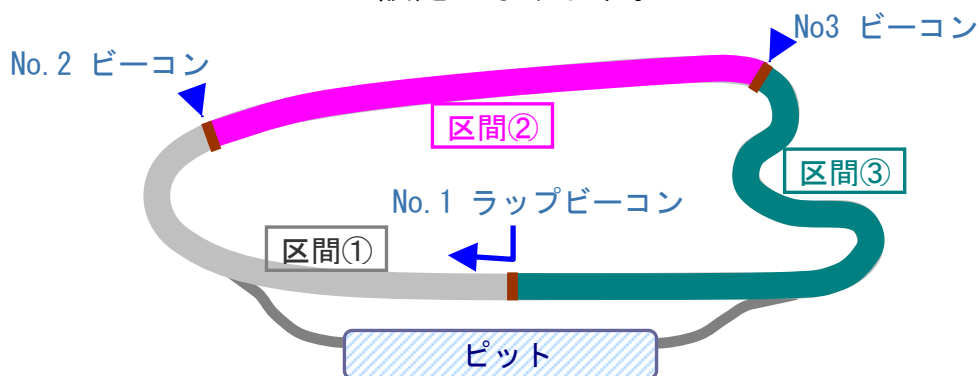
設置ビーコンが **3ヶ所** でラップ計測用ビーコンを No. 1 とすると、車両がコースインした時、コース上で 最初に検出するビーコンは No. 2 の区間計測用ビーコンとなります。

したがって “3 - 2” の設定となります。

※コース設置ビーコン総数が1の場合の設定は、“1 - 1” となります。

※区間計測を行わない場合の設定は、“1 - 1” となります。

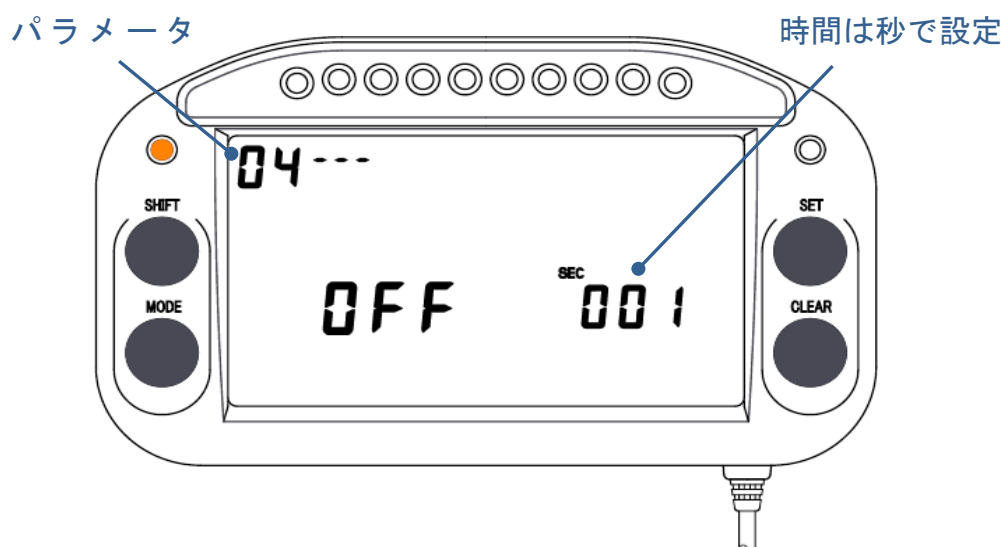
② **センサーオフタイマー設定**：ビーコンを検出してから、一定時間センサ機能を休止します。

1. CLEAR キーを押して、パラメータ No. 4 を表示して下さい。
2. SEC コメント右側に、時間設定 3 桁目の数値が点滅します。SET キーを押すごとに数値が変わります。SHIFT キーで桁数を移動させ、SET キーで数値を入力します。

通常は初期値 [001](=1秒)のままで走行してください。

3. CLEAR キーを押すと、次の設定画面に切り替わります。

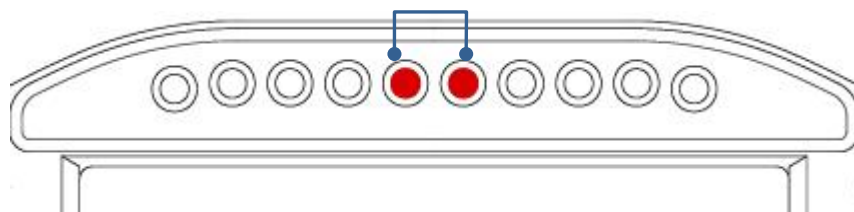
① 磁気センサが断線・破損していないかどうかを確認する

磁気センサに、磁石あるいは磁気を帯びたもの（ドライバーの先など）を近づけます。磁気に反応してラップコムの中央LEDが点灯すれば、センサは正常と考えられます。

磁気センサーが磁気に反応するとLEDが点灯

※パラメータ No. 7 の設定を「7--1」「7--2」「7--3」のいずれかに設定している場合、**速度およびrpmを計測している状態でないとタイム計測を開始しません**ので、車両が停止している場合は、上図のLEDの点灯で判断してください。
